船 舶 事 故 調 査 報 告 書

27 水上オートバイベネチェオ衝突（灯浮標）

船舶事故調査報告書

船種船名 水上オートバイ ベネチェオ

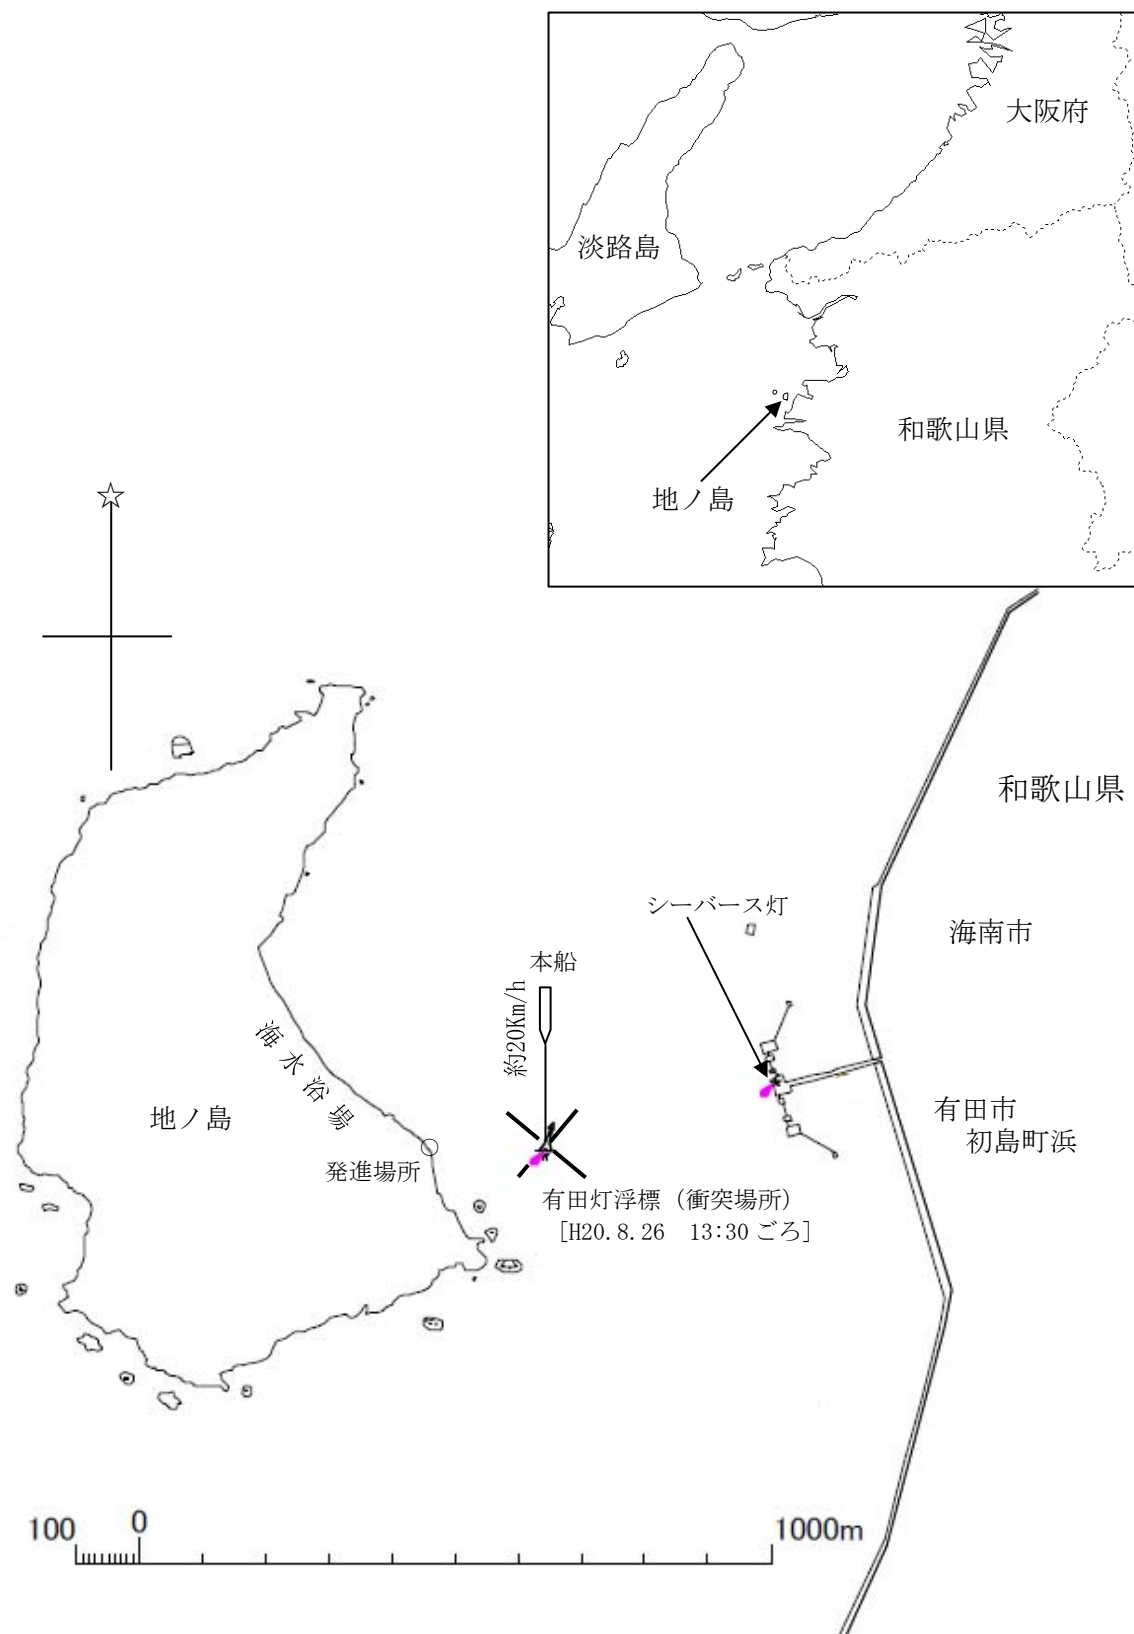
付図1 推定航行経路図

本事故の発生日時は、平成20年8月26日13時30分ごろで、発生場所は、シーバース灯から253° 380mの有田灯浮標であった。

(付図1 推定航行経路図 参照)

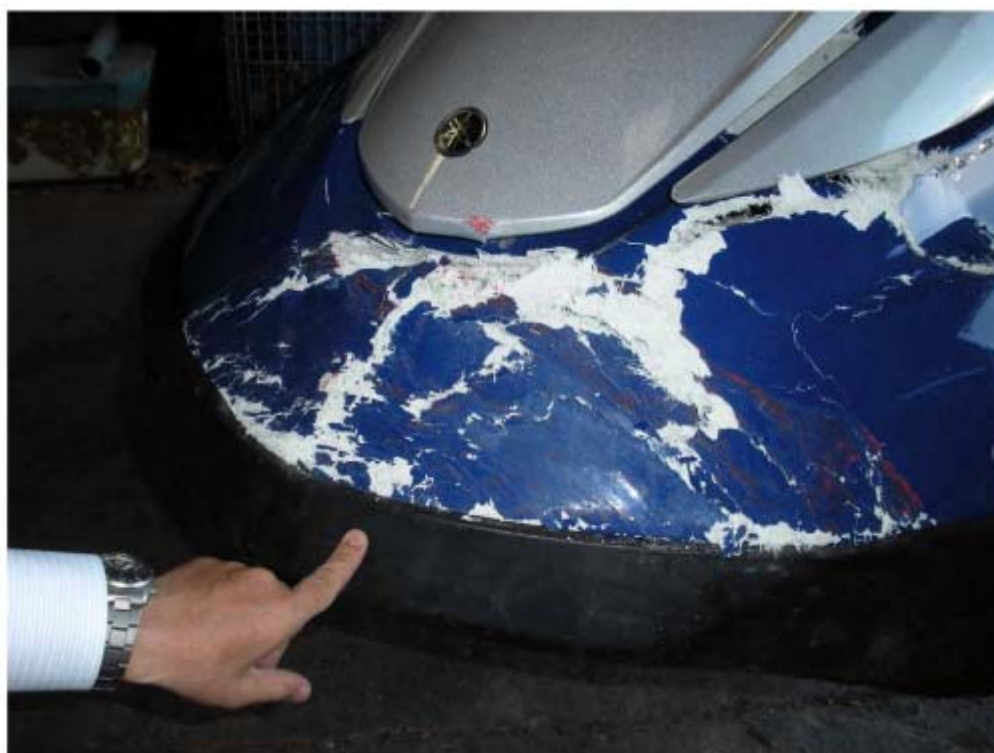
写真2 船首上部の損傷状況

本船には、船首部に、船首先端の左舷側約5cmを中心とする半径約30cmの同心円状のき裂が生じ、同き裂の船首尾方向の長さが約20cmであった。また、機関固定ボルト4本全てに折損、船首上部フードに歪み及び両舷バックミラーに破損が生じていた。

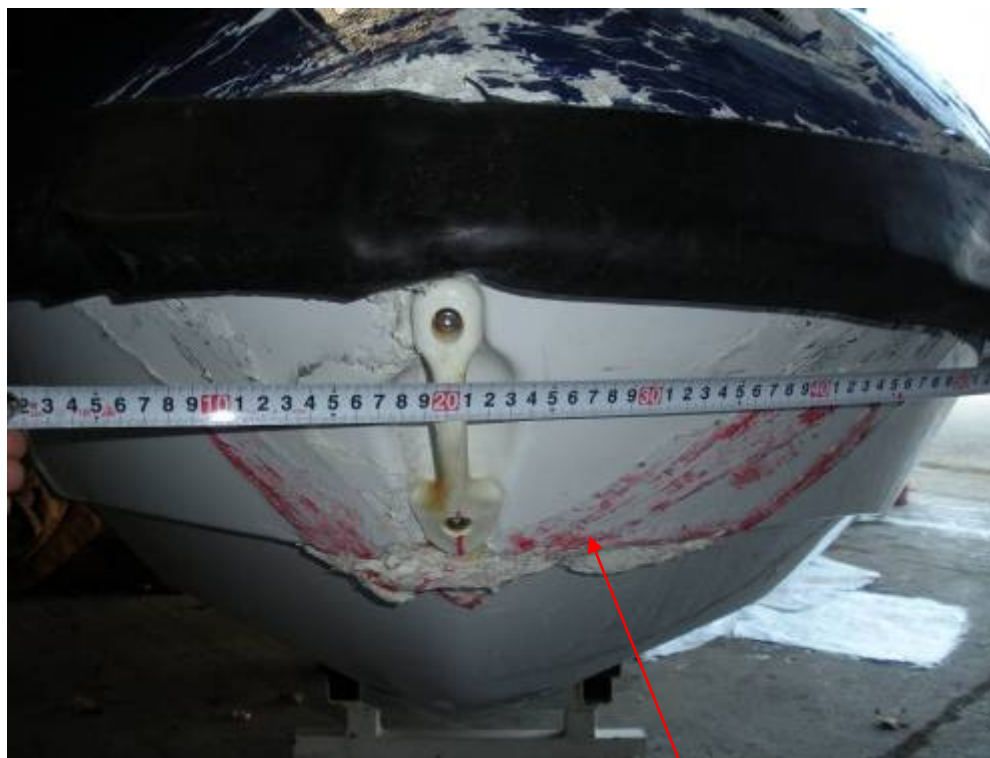
写真3 船首下部の損傷状況

赤色塗料付着

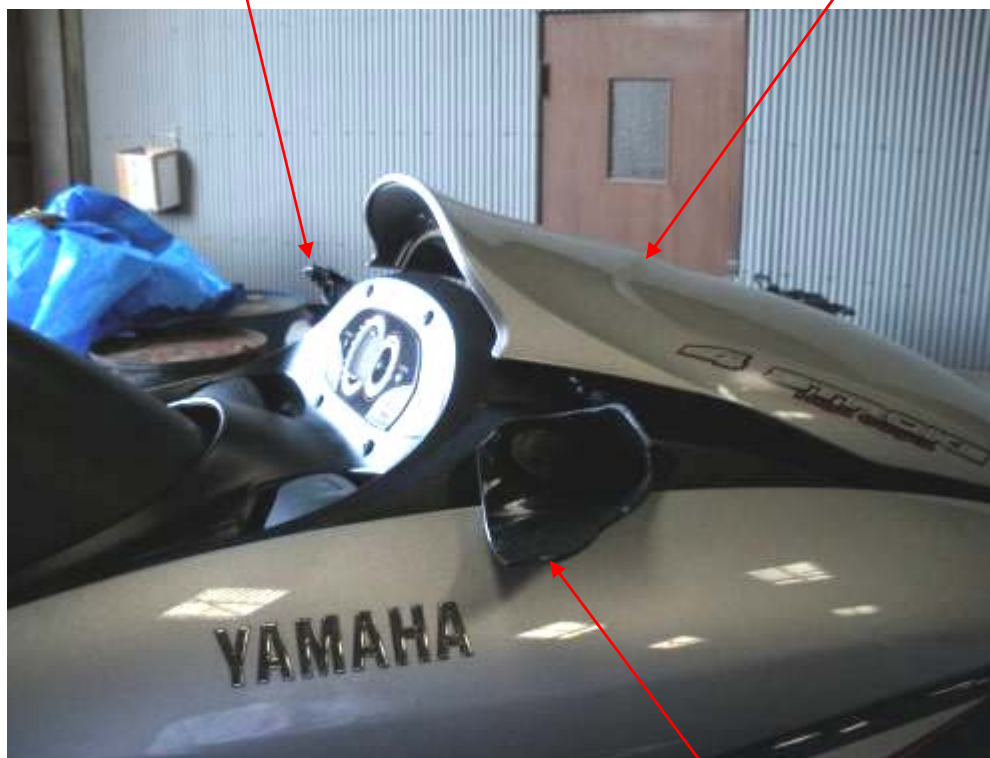
写真4 船体上部の損傷状況

左舷側バックミラー

船首上部フード

右舷側バックミラー

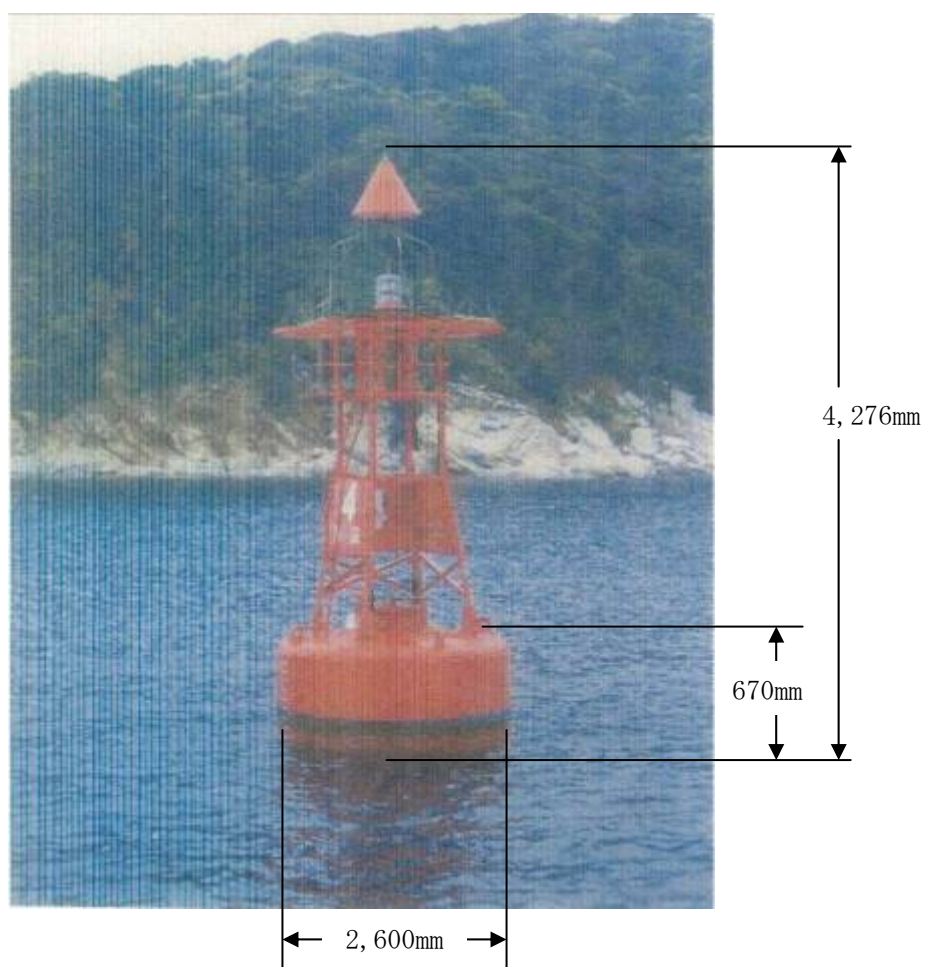
写真5 有田灯浮標

標 体 型 式	L-1型
重 量	約6トン
灯 質	単閃赤光 毎3秒に1閃
塗 色	赤色
頭標頂部水面上高さ	4,276mm
浮体水面上高さ	670mm
浮 体 直 径	2,600mm

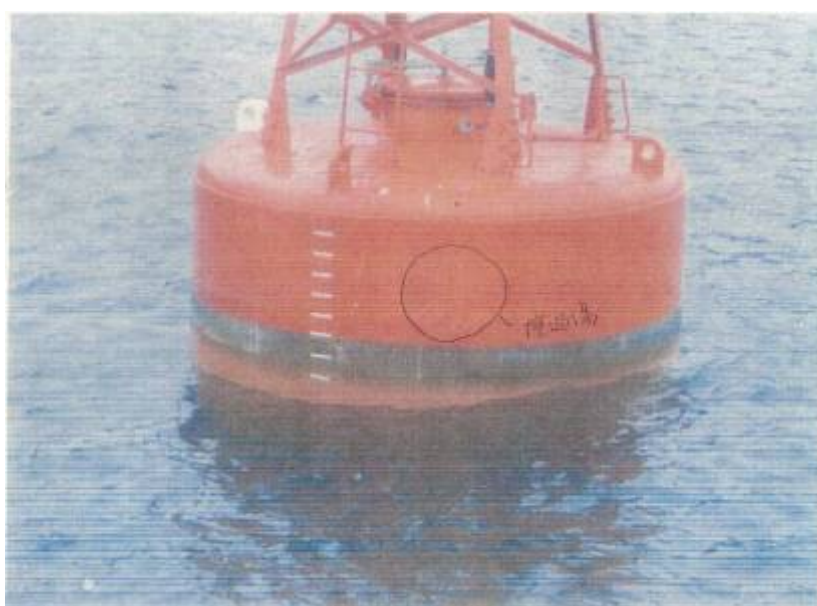
写真6 有田灯浮標の損傷状況

有田灯浮標の損傷写真及び船長の口述によれば、同灯浮標の浮体側面に擦過傷が生じた。

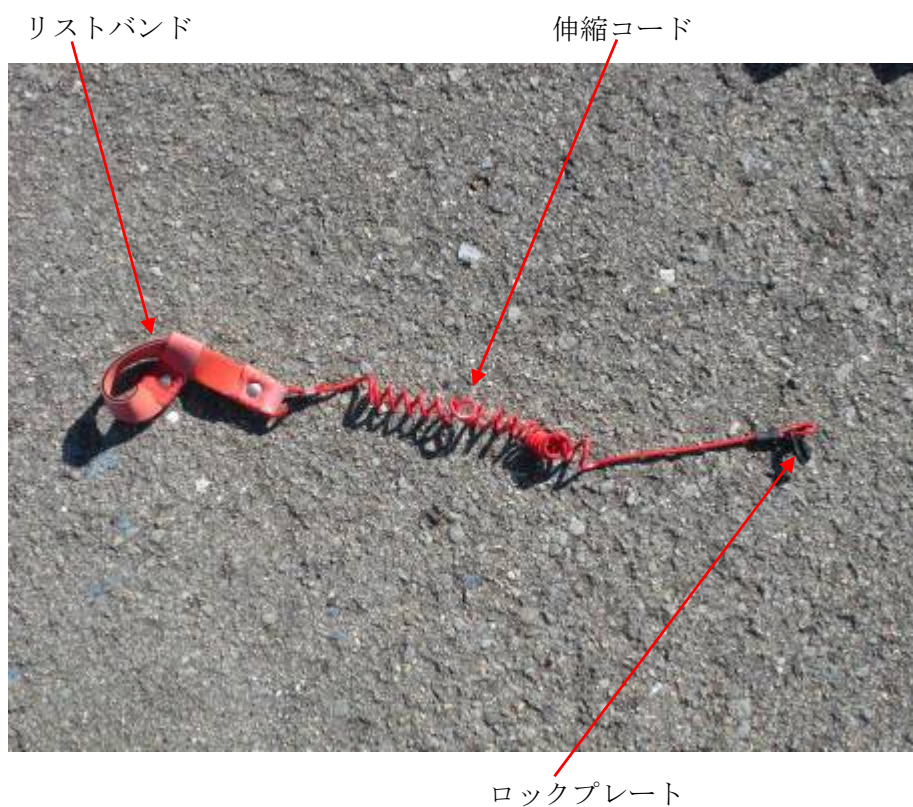
写真7 キルスイッチコード

- (1) 本船の取扱説明書によれば、キルスイッチコードは、操縦者が誤って落水した場合、機関を自動的に停止させて船体を操縦者付近に留まらせることを目的としている。同コードの先端にはロックプレートがあり、これを船体の緊急停止スイッチに差し込まなければ機関を運転することができず、機関運転中にロックプレートが外れると機関が停止する。操縦者は、常に同コードのリストバンドを手首に装着していることが求められている。

(2) 海上保安庁の情報によれば、本船のキルススイッチコードは、本事故の約3時間後、有田灯浮標上部のやぐら状構造物に架かっている状態で発見された。

2.6.4(3)から、本船を操縦していた同乗者Aがキルスイッチコードを装着し、同コードのロックプレートは緊急停止スイッチに差し込まれていたものと考えられる。しかし、2.6.4(2)に記述したように、本事故後、キルスイッチコードが有田灯浮標上部のやぐら状構造物に架かっている状態で発見されるに至った状況については明らかにすることができなかった。
